# CAPTEURS DU REGIME ET DE POSITION (CMP&CKP)

Les Capteurs du Regime et de Position (CMP&CKP) surveillent le mouvement des composants les plus critiques dans le fonctionnement du moteur, en particulier ceux liés à l'allumage. Ils informent l'unité de contrôle (ECU) de la position exacte du vilebrequin, de l'arbre à cames et des pistons afin d'obtenir un allumage plus efficace et moins polluant.

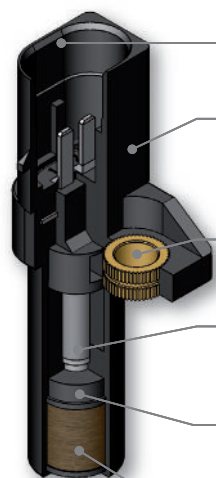
## Connecteur ou câble

Connectivité parfaite avec le connecteur OEM.

## Corps

Plastique surmoulé.  
Fabrication interne avec des matériaux haute performance.

## Douille métallique

Douille métallique assurant un support durable et sans vibrations.

## Aimant permanent

Génère le champ magnétique nécessaire à la mesure.

## Noyau ferromagnétique

Conception et fabrication internes.  
Concentre le champ magnétique.

## Bobine

En cuivre. Fabrication interne.

## Connecteur

## Puce semi-conductrice (capteur Hall)

Production et qualité OEM.
